TOYOTA VIOS G AT BENSIN

2017 • 1.5 CC • AT • BENSIN • Model (2013-2018)

Inspektur **Lutfi**
 Tanggal Inspeksi **12 Jan 2026**

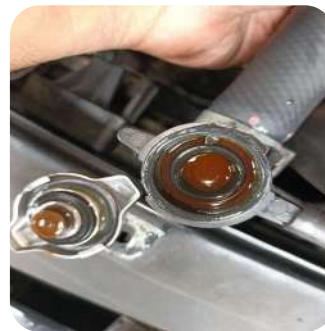
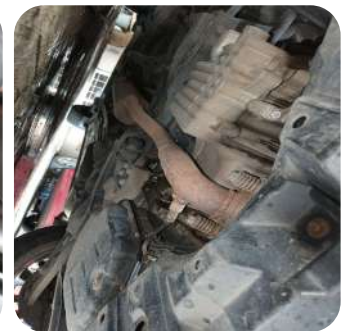
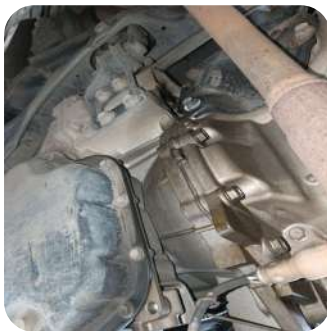
Foto Mesin

seal crankshaft depan belakang rembes sealer timing chain rembes seal cover valve rembes

seal crankshaft depan & belakang rembes sealer timing chain rembes seal cover valve remves oli mesin hitam

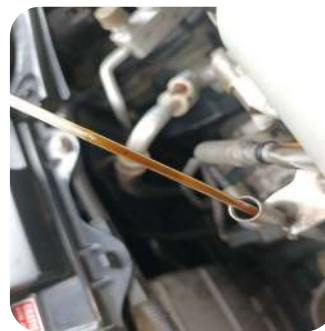
Tutup Pengisian Oli dan Dipstick

oli mesin hitam
